广东省高州市高誉石场建筑用安山岩矿 水土保持设施验收报告

建设单位：高州市金盈矿业有限公司

编制单位：广东城华工程咨询有限公司

2019年3月

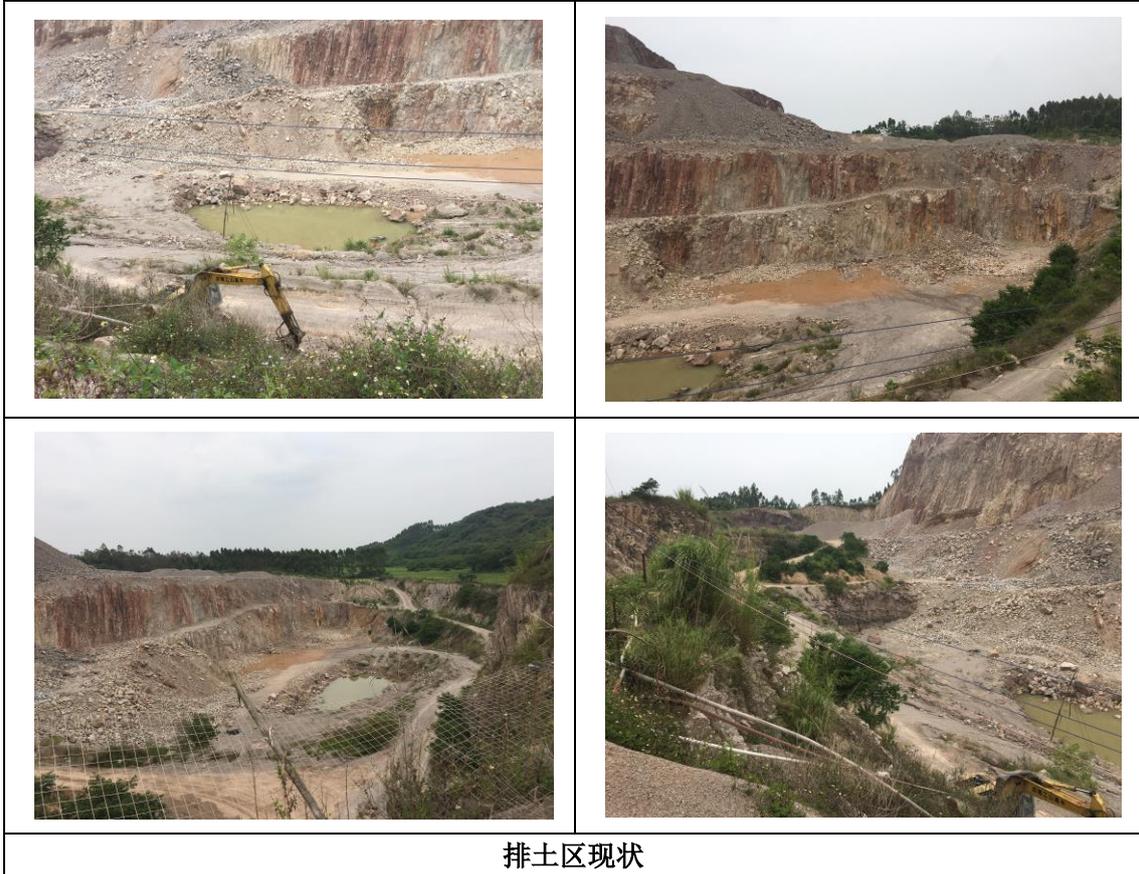
本工程方案设置一处排土区，设置在矿区中部超深的采坑内，面积 1.16hm²。排土区已堆放剥离的表土，所堆放的表土都按规定堆放在区内，目前矿山开采不会再有剥离土，排土场堆土不会再增加。

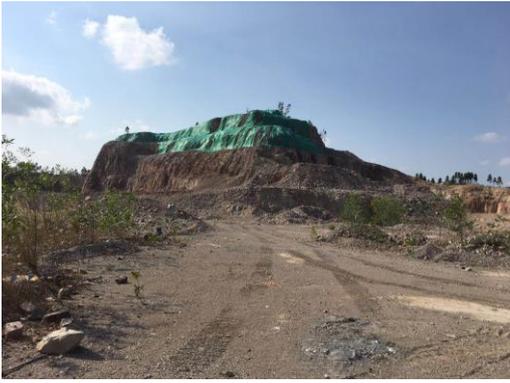
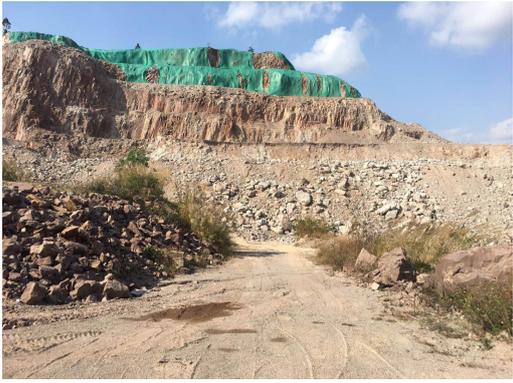
<p>矿区现状覆盖</p>	<p>矿区现状覆盖</p>

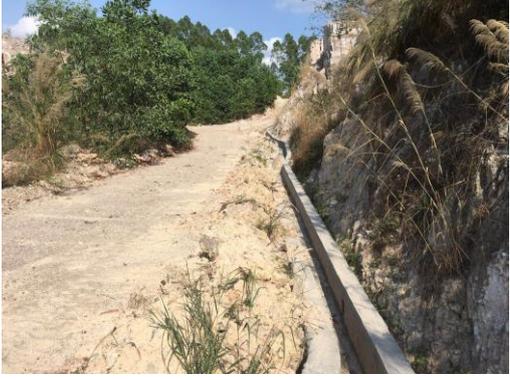
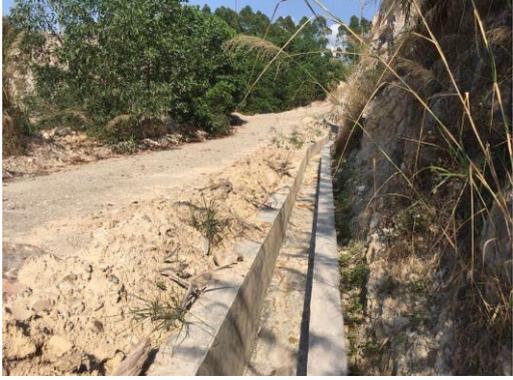
<p>矿区排水沟</p>	<p>矿区排水沟</p>

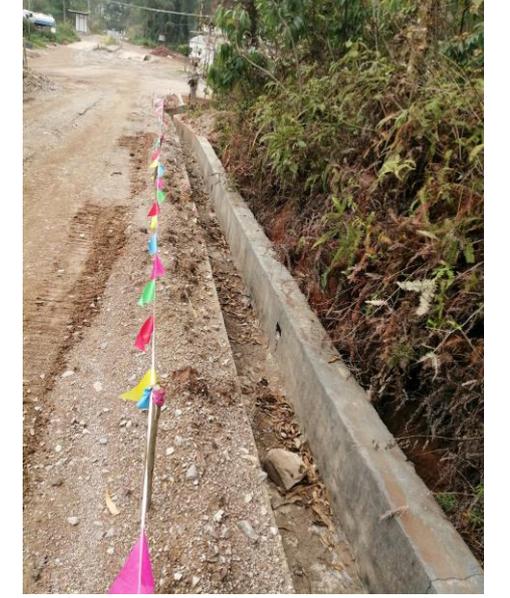
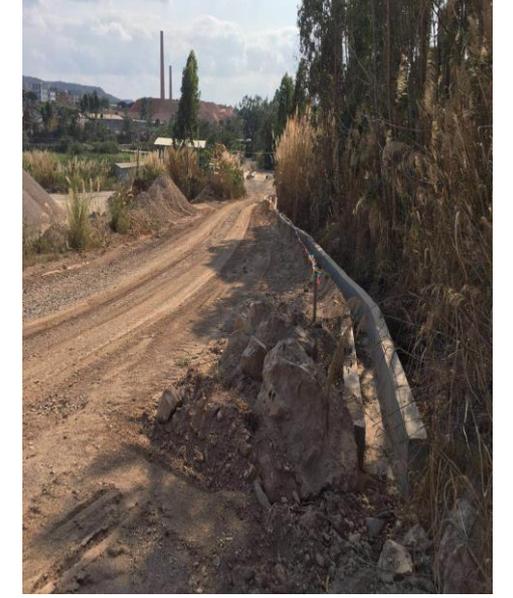
<p>矿区排水沟</p>	<p>矿区排水沟</p>

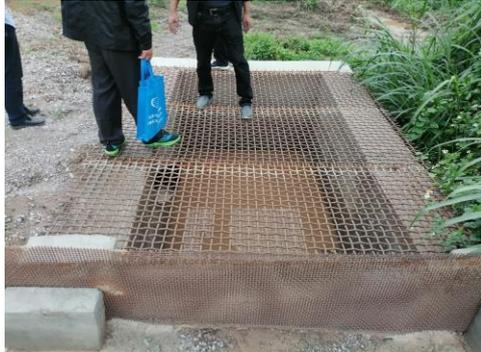
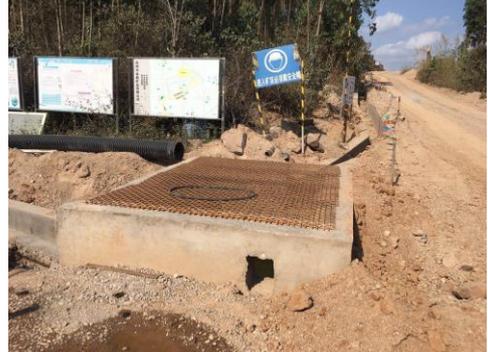
<p>矿区内沉沙池</p>	<p>矿区内沉沙池</p>

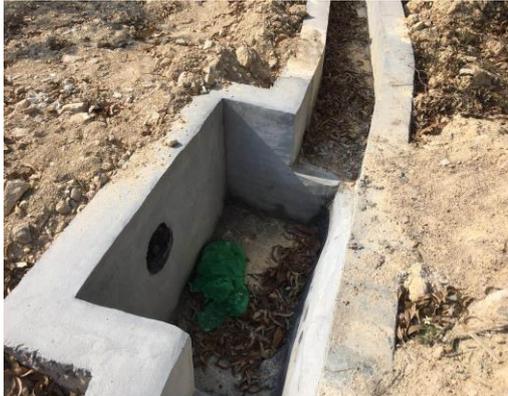
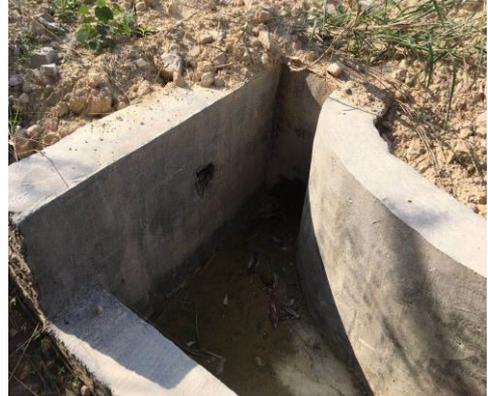
<p>矿区内沉沙池</p>	<p>矿区内沉沙池</p>

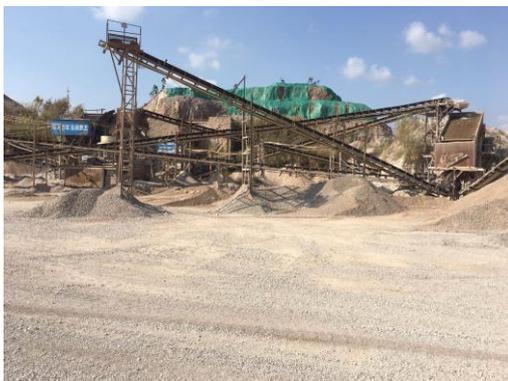
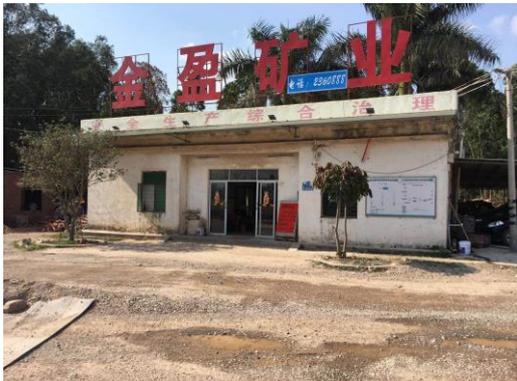
<p>生产及堆料区现状</p>	<p>办公生活区现状</p>

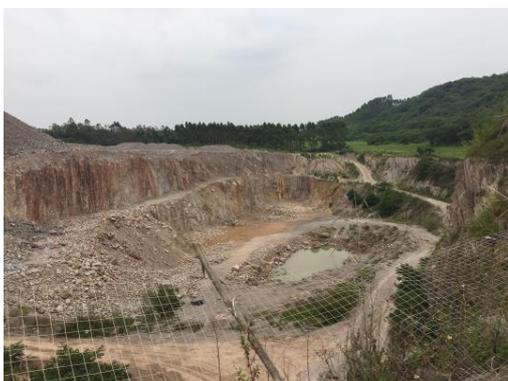
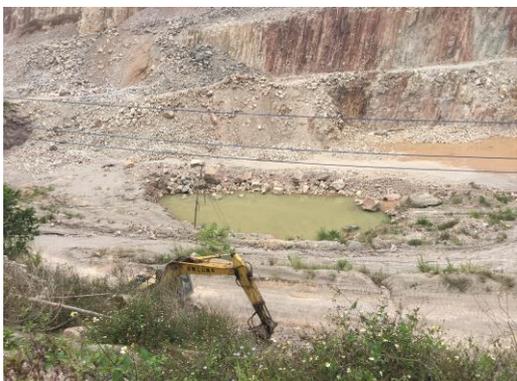
<p>排土区现状</p>	<p>排土区现状</p>
